EMBRAPA TERRITORIAL

SÍNTESE SOBRE O IMPACTO DAS CHEIAS DO RS NOS 8 MUNICÍPIOS DA MICRORREGIÃO DE CAXIAS DO SUL

10 de Junho de 2024

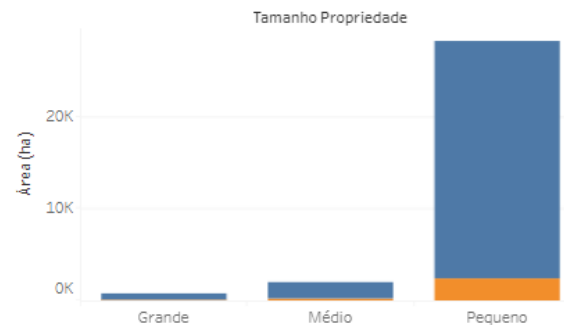
ÁREA AFETADA NOS MUNICÍPIOS DE ACORDO COM OS USOS

Veranópolis foi o município com a maior área de **formação natural** (florestas, campos etc.) impactada pela mancha com 2.456 ha.

Corresponde a 13% da área de formação natural.

Município	Agropecuário		Área não vegeta..		Corpo D'água		Formação natural		Mosaico de Usos		Não
	Não	Sim	Não	Sim	Não	Sim	Não	Sim	Não	Sim	
VERANÓPOLIS	5.798	150	630		517	4	16.058	2.456	5.266	150	14

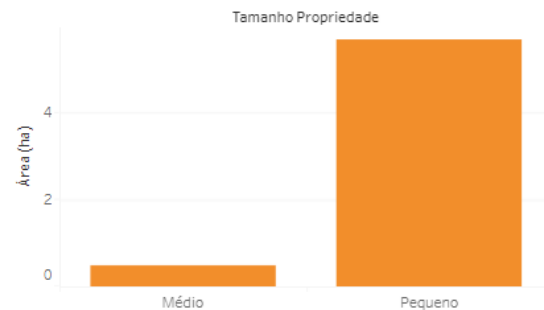
ÁREA AFETADA DE ACORDO COM OS USOS - SOJA

Município	Grandes ... Agrope... Sim
COTIPORÃ	3,946
SANTA TEREZA	2,085
BENTO GONÇALVES	0,124

Para a soja, foram afetados os municípios de Cotiporã (3,9 ha), Santa Tereza (2,1 ha) e Bento Gonçalves (0,1 ha)

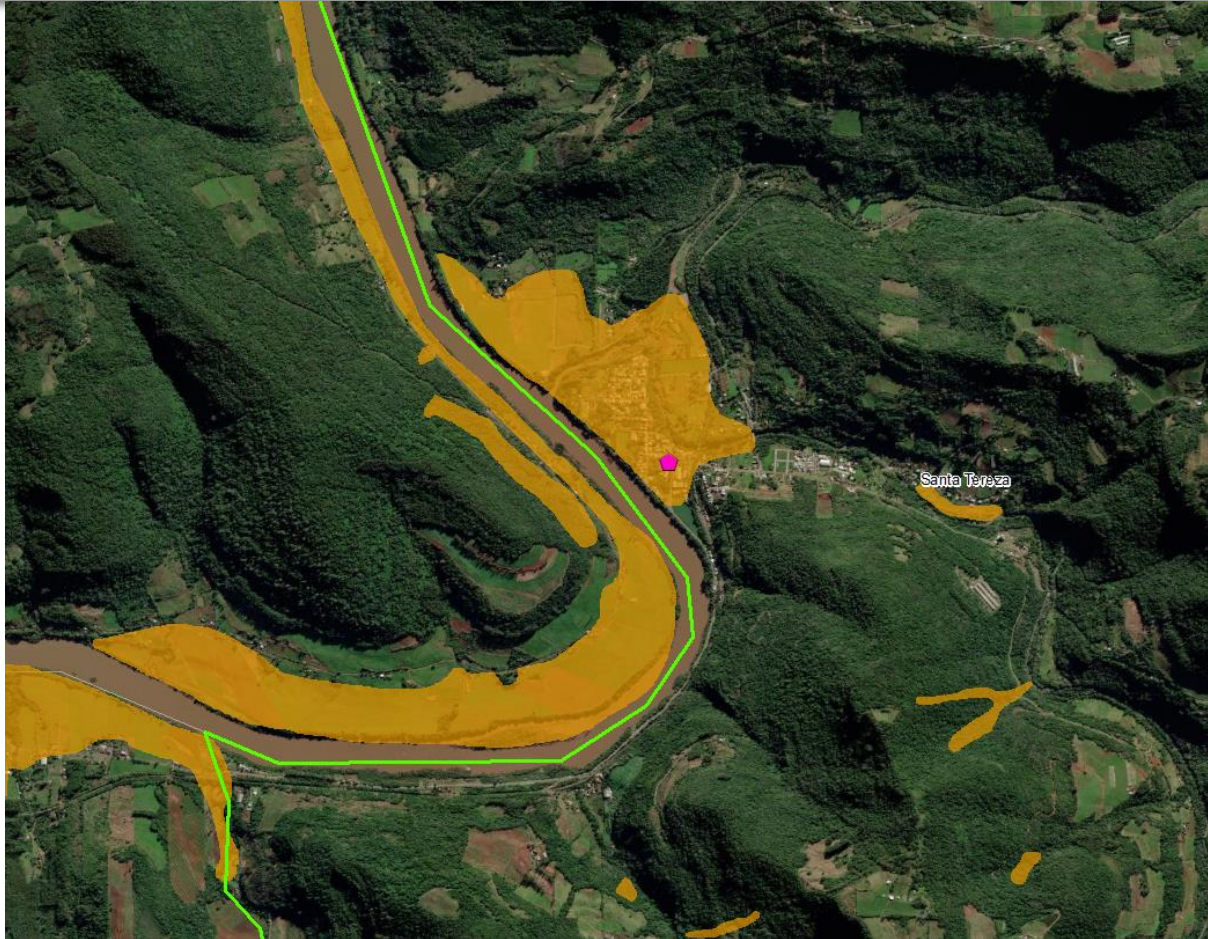
ESTIMATIVA DE ARMAZÉNS IMPACTADOS

Existem 11 armazéns nos 8 municípios.
1 armazém foi atingido pela mancha
em Santa Tereza (COOPERATIVA
SANTA TERESA LTDA)

1 armazém foi atingido
pela mancha em Santa
Tereza (COOPERATIVA
SANTA TERESA LTDA)

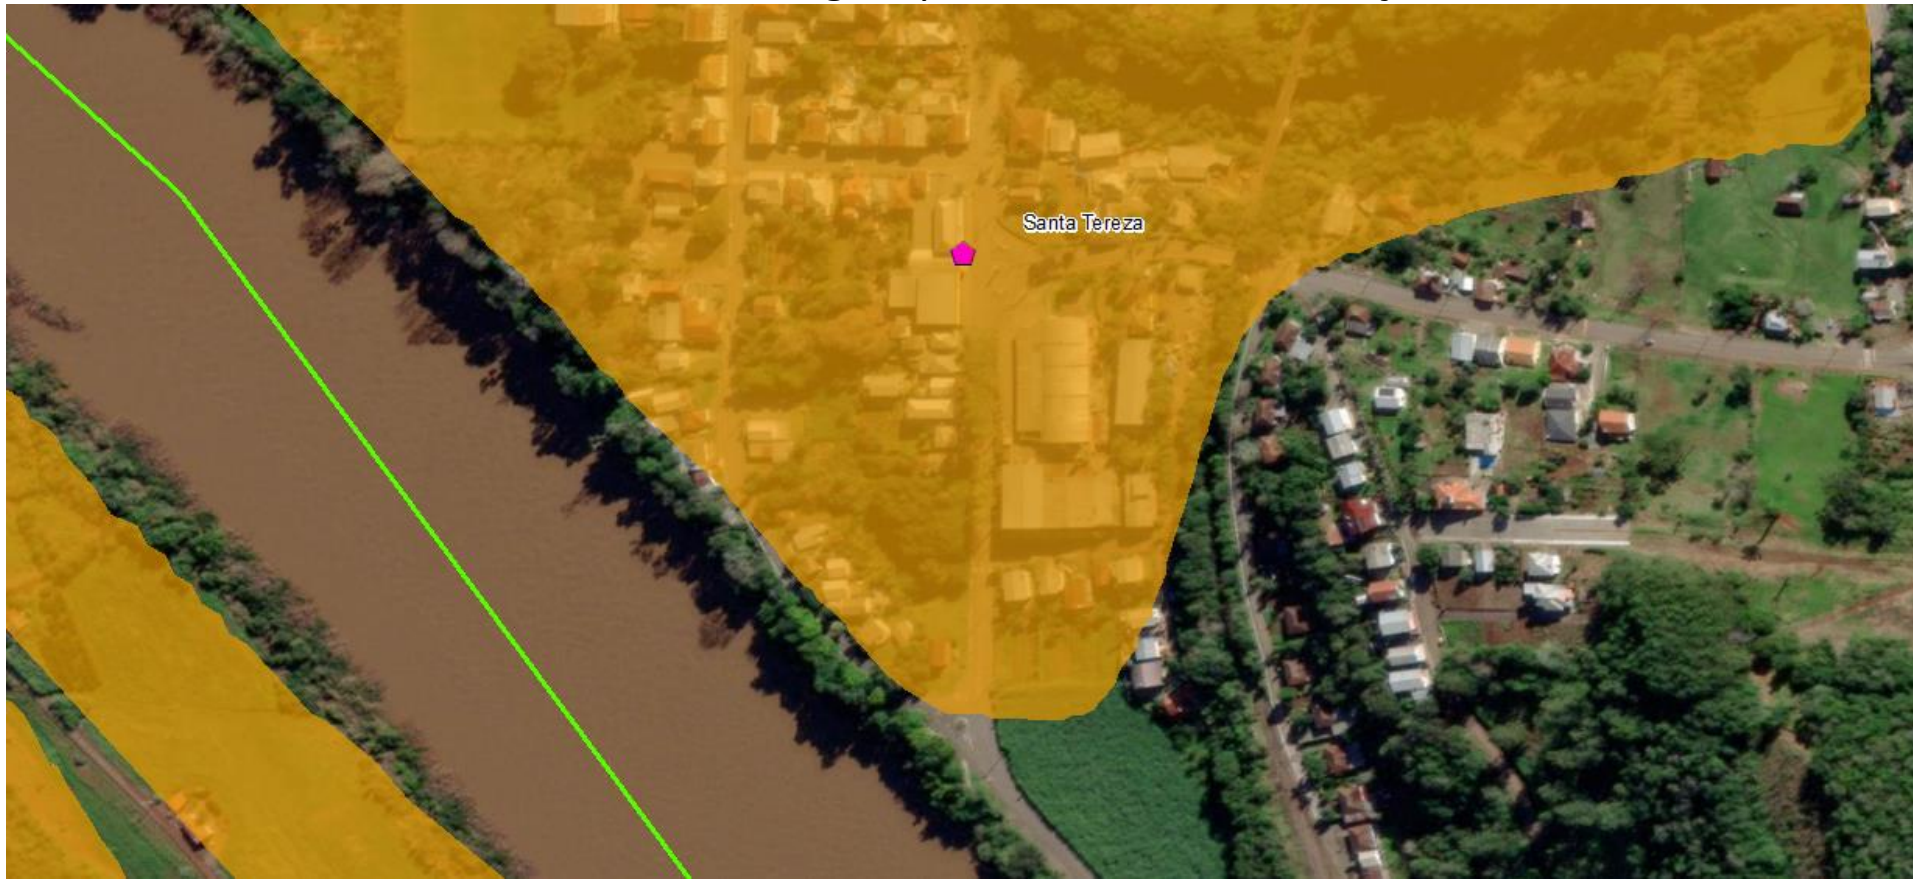
ESTIMATIVA DE ARMAZÉNS IMPACTADOS

COOPERATIVA SANTA TERESA LTDA - atingido pela mancha de inunda  o/deslizamento

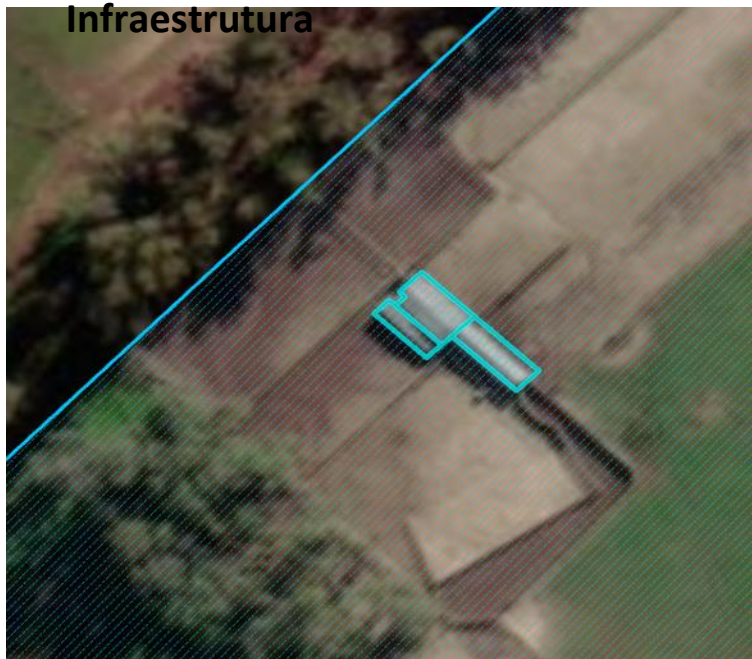
**Exemplo de Pequena
Infraestrutura**

Pequena infraestrutura: tamanho entre 25m² e 100m², correspondem a residências, abrigos para uma máquina e alguns implementos.

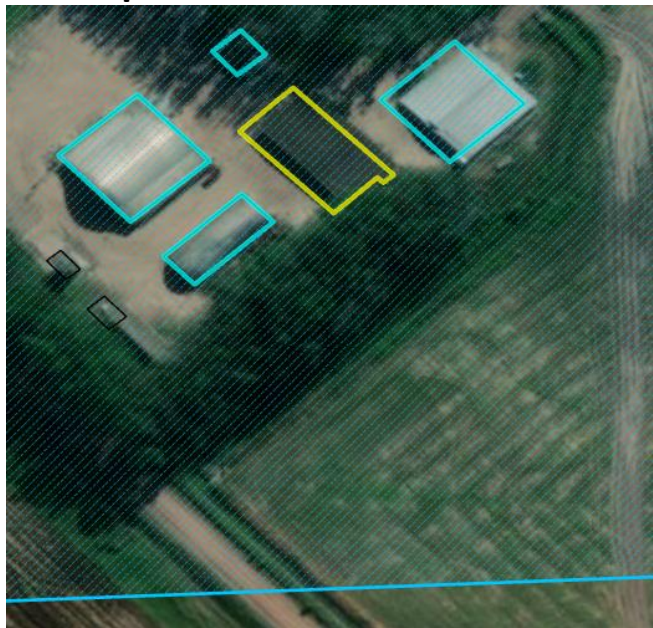
Exemplo de Média Infraestrutura

Média infraestrutura: tamanho entre 100m² e 1.000m², correspondem a granjas, abrigos para algumas máquinas e implementos e infraestruturas de processamento e armazenagem.

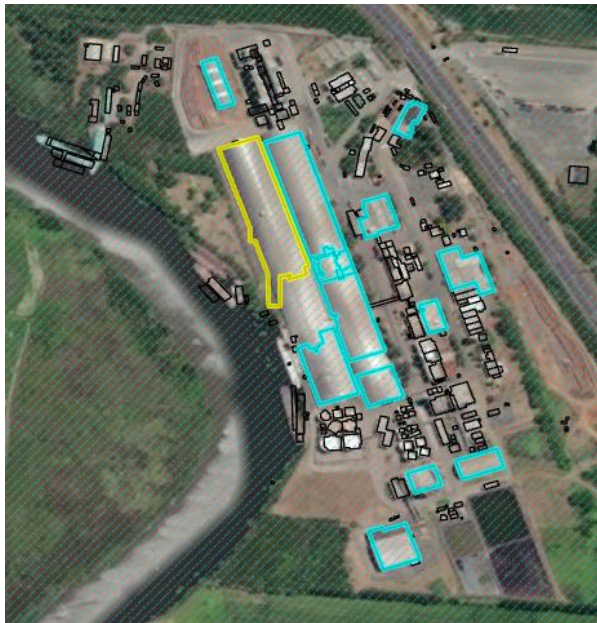
Exemplo de Grande Infraestrutura

Grande infraestrutura: tamanho maior que 1.000m², correspondem grandes complexos agroindustriais, com estruturas de processamento, movimentação e armazenagem de carga.
